## 4.2. Ремонт пристроїв рульового керування

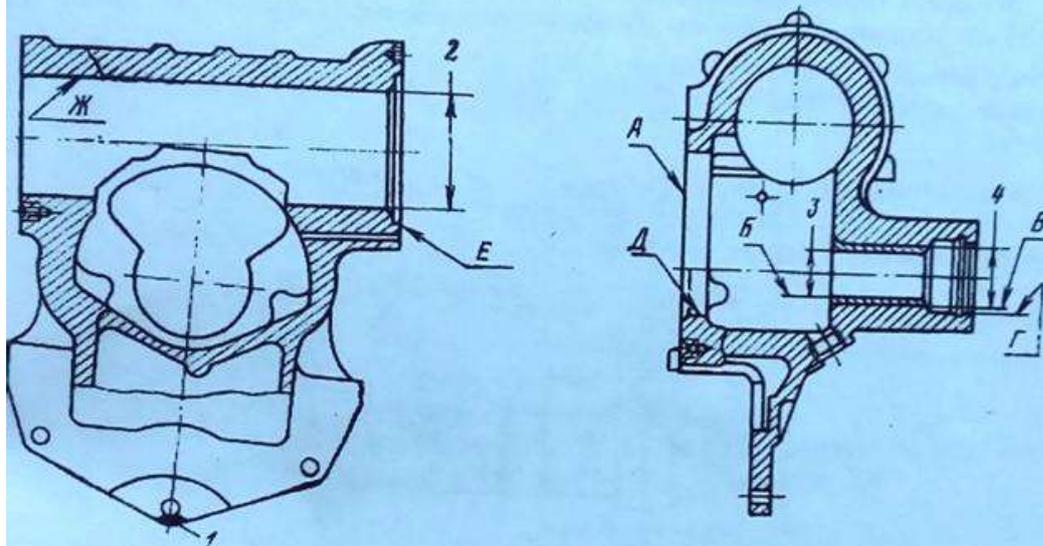
Рис. 4.4. Основні дефекти картера рульового механізму автомобіля ЗІЛ-431410

1 — обломи на патрубку під сальник, тріщини на фланці, обломи вушок на фланці; 2 — зношення робочої поверхні циліндра; 3 — зношення отвору у втулці; 4 — зношення отвору в картері під втулку

Картери рульового механізму автомобілів ЗІЛ виготовляють з ковкого чавуну, а втулки — з бронзи БР ОЦС 4-4-2,5. Основні дефекти картера рульового механізму показано на рис. 4.4.

Обломи на патрубку під сальник, тріщини на фланці кріплення та обломи вушок на фланці кріплення, що захоплюють не більше одного отвору, усувають наплавлюванням або заварюванням. Заварювання ведеться газовим полум'ям із використанням як присадкового матеріалу латунних стрижнів Л62 або електродуговим зварюванням постійним струмом зворотної полярності мідно-нікелевими електродами. Найчастіше застосовують електродугове зварювання. Обломи і тріщини іншого характеру є ознаками браку.

Невеликі риски і задирки, а також спрацювання робочої поверхні циліндра усувають обробкою до зникнення дефекту. При діаметрі циліндра більше як 90,15 мм картер бракують.

Зношення отвору у втулці під вал рульової сошки більше як 38,05 мм усувають її заміною з подальшим розверстуванням під розмір робочого креслення діаметром  $38,0^{+0,027}$  мм.

Отвір у картері під втулку при розмірі більше як 41,07 мм відновлюють обробкою його під один з двох ремонтних розмірів діаметрами  $41,2^{+0,05}$  та  $41,4^{+0,05}$  мм із запресуванням втулки відповідного ремонтного розміру. Після цього внутрішній діаметр втулки прогладжують до діаметра 37,60 мм та обробляють під розмір робочого креслення.

- неплоскостність поверхні А має бути не більше ніж 0,04 мм;
- неперпендикулярність осей поверхонь Б і В відносно поверхні А та загальної осі поверхонь Г і Д відносно поверхні Ж має бути не більше ніж 0,02 мм на довжині 100 мм;
- радіальне биття поверхні Г відносно поверхні Б має бути не більше ніж 0,08 мм, а поверхні Д відносно поверхні Б — не більше ніж 0,05 мм;
- торцеве биття поверхні Е відносно поверхні Ж має бути не більше ніж 0,04 мм;
- шорсткість поверхні Б повинна бути не більше  $R_a = 1,25$  мкм.

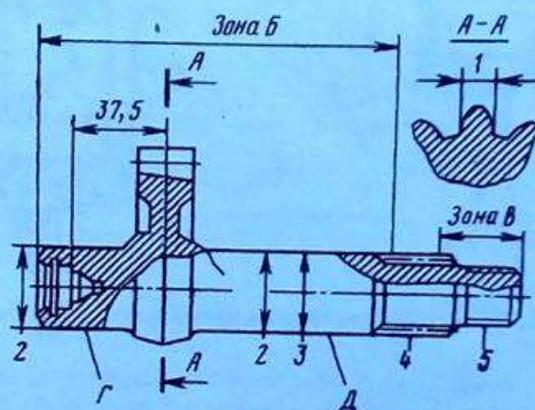
Рис. 4.5. Основні дефекти вала рульової сошки автомобіля ЗІЛ-431410

- 1 — викришування робочої поверхні зубців і зношення їх по товщині;  
 2 — зношення опорних шийок; 3 — зношення шийки під сальник;  
 4 — зношення або ушкодження шліців; 5 — зношення або ушкодження різі

Вал сошки рульового керування виготовляють для автомобілів ЗІЛ зі сталі Х2Н4А, HRC 56-62 в зоні Б, в зоні В HRC 25-35. Основні дефекти вала сошки показано на рис. 4.5.

Зношення зубців сектора по товщині не менше як 12,40 мм визначається в перерізі А – А на висоті 6,45 мм. При зношенні, більшому за припустиме значення, валсошки бракують.

Зношення або пошкодження різі М27×1,5-6g усувають наплавлюванням у вуглекислому газі після зрізування дефектної різі з подальшим проточуванням та нарізуванням різі по робочому кресленню.

Зношення шийок під сальник та опорних шийок вала до діаметра менше ніж 37,93 мм усувають залізненням або хромуванням із подальшим шліфуванням під розмір робочого креслення діаметром  $38,0_{-0,005}^{+0,025}$  мм. Залізнення застосовують за величини зношення більше ніж 0,15 мм, хромування – за меншого значення зношення.

- некруглість та взаємне радіальне биття поверхонь Г і Д має бути не більше ніж 0,035 мм;
- шорсткість поверхонь Г і Д — не більше  $R_a = 1,25$  мкм.

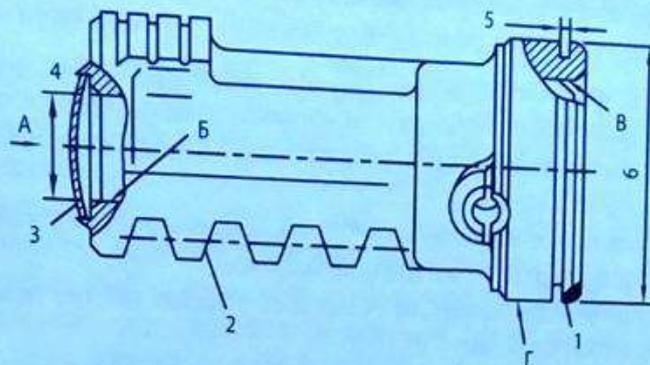
Рис. 4.6. Основні дефекти рейки-поршня рульового механізму автомобіля ЗІЛ-431410

Рейку-поршень рульового механізму (рис. 4.6) виготовляють для автомобілів ЗІЛ зі сталі 18ХГТ, НРС 56-62. Вона може мати такі дефекти: обломи або тріщини 1, зношення поршня по діаметру 6, зношення поршневої канавки 5 по ширині не більше ніж 4,14 мм, зношення отвору 4 під шийку гвинта більше ніж 30,08 мм, ослаблення посадки заглушки 3, викришування робочих поверхонь зубців 2 рейки.

Ослаблення посадки заглушки визначають перевіркою на герметичність під тиском 7 МПа. При підведенні масла (стрілка А) і втраті його через з'єднання в кількості більше ніж 15 г/хв місця посадки заглушки ремонтують заочучуванням.

- радіальне биття поверхні Б відносно поверхні Г має бути не більше ніж 0,05 мм, поверхні В відносно поверхні Г — не більше ніж 0,08 мм, а взаємне биття поверхонь Б і В — не більше ніж 0,06 мм;
- шорсткість поверхні Г має бути не більше  $R_a = 1,0$  мкм.

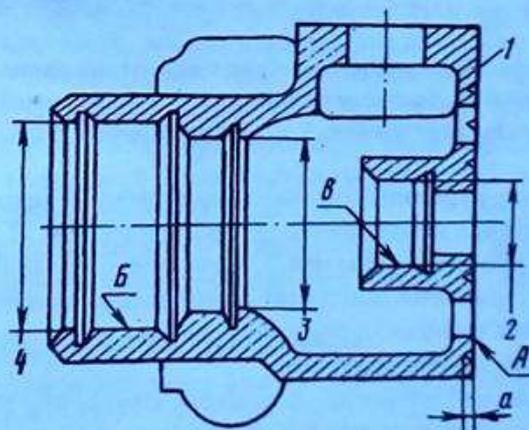
Рис. 4.7. Основні дефекти корпусу насоса гідропідсилювача автомобіля ЗІЛ-431410

- 1 — задирки і риски на торцевій поверхні; 2 — зношення отвору під голчасту вальницю; 3 — зношення отвору під сальник; 4 — зношення отвору під кулькову вальницю

Корпус насоса гідропідсилювача виготовляють для автомобілів ЗІЛ-431410 і сірого чавуну НВ 201-241. Основні його дефекти показано на рис. 4.7.

Обломи і тріщини на корпусі насоса є ознаками браку. Задирки та риски на торцевій поверхні усувають обробкою із подальшим поглибленням масляних канавок до розміру  $a = (1,5 \pm 0,1)$  мм. При розмірі  $b$  не менше ніж 87,5 мм корпус бракують.

Зношення отвору під голчасту вальницю до діаметра більше ніж 22,02 мм усувають установленням додаткових ремонтних деталей із подальшою обробкою під розмір робочого креслення діаметром  $22,0^{+0,006}_{-0,017}$  мм. Зношення отвору під сальник до діаметра більше ніж 46,20 мм та отвору під кулькову вальницю більше ніж 52,03 мм усувають установленням додаткових ремонтних деталей із подальшою обробкою під розмір робочого креслення.

- неплосцинність поверхні А не більше 0,01 мм;
- неперпендикулярність поверхні А відносно загальної осі поверхонь Б і В має бути не більша ніж 0,05 мм;
- шорсткість поверхні А має бути не більша  $R_a = 0,63$  мкм.

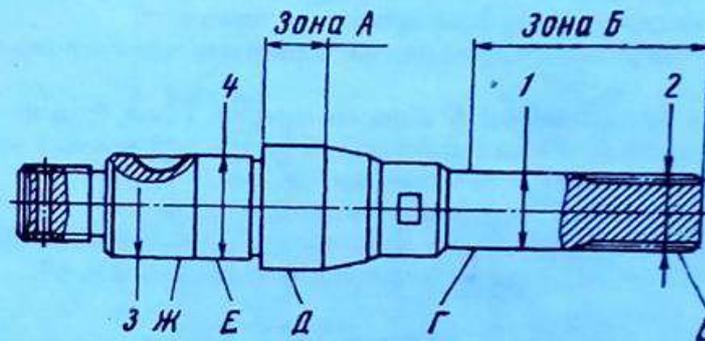
Рис. 4.8. Основні дефекти валика насоса гідропідсилювача автомобіля ЗІЛ-431410

- 1 — зношення шийки під роликіву вальницю; 2 — зношення шліців по товщині;  
3 — зношення шийки під втулку шківу; 4 — зношення шийки під кулькову вальницю

Валик насоса гідропідсилювача виготовляють для автомобіля ЗІЛ-431410 зі сталі 30ХГТ, HRC 60-65 в зоні А, в зоні Б HRC 56, не менше. Основні дефекти валика насоса показано на рис. 4.8.
